**UNESA - UNIVERSIDADE ESTÁCIO DE SÁ**  
**CURSO DE GRADUAÇÃO EM ARQUITETURA E URBANISMO**

**CIA PETROPOLITANA DE TECIDOS: MAPEAMENTO DE DANOS**

# MAPA DE DANOS

## FABRICA COMPANHIA PETROPOLITANA

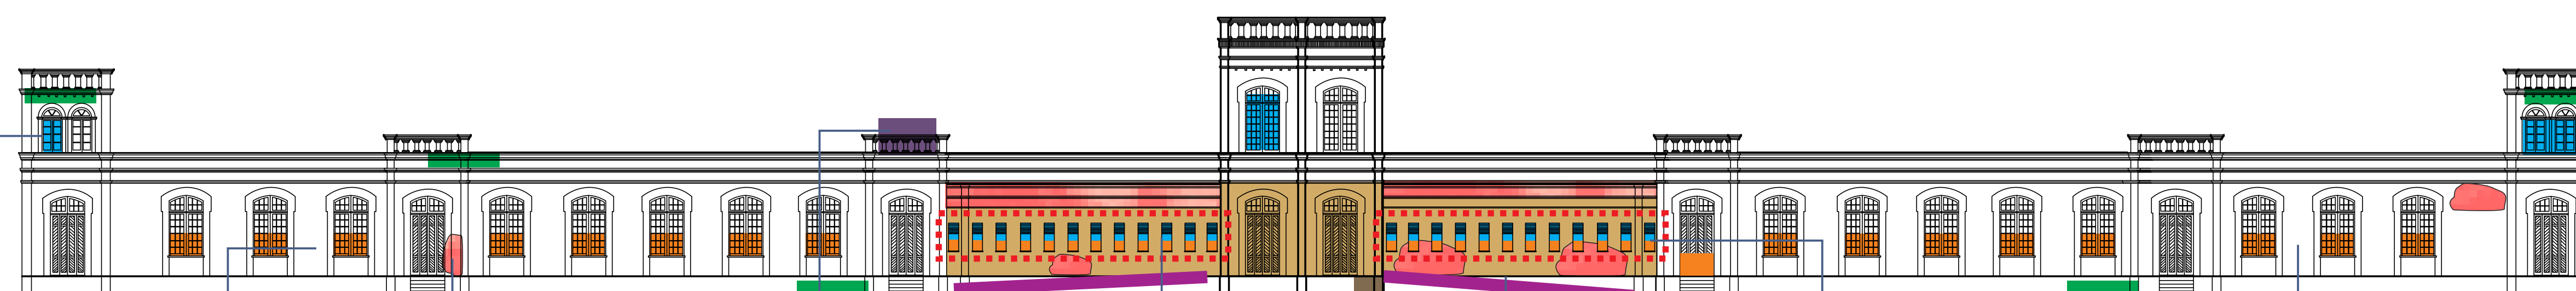
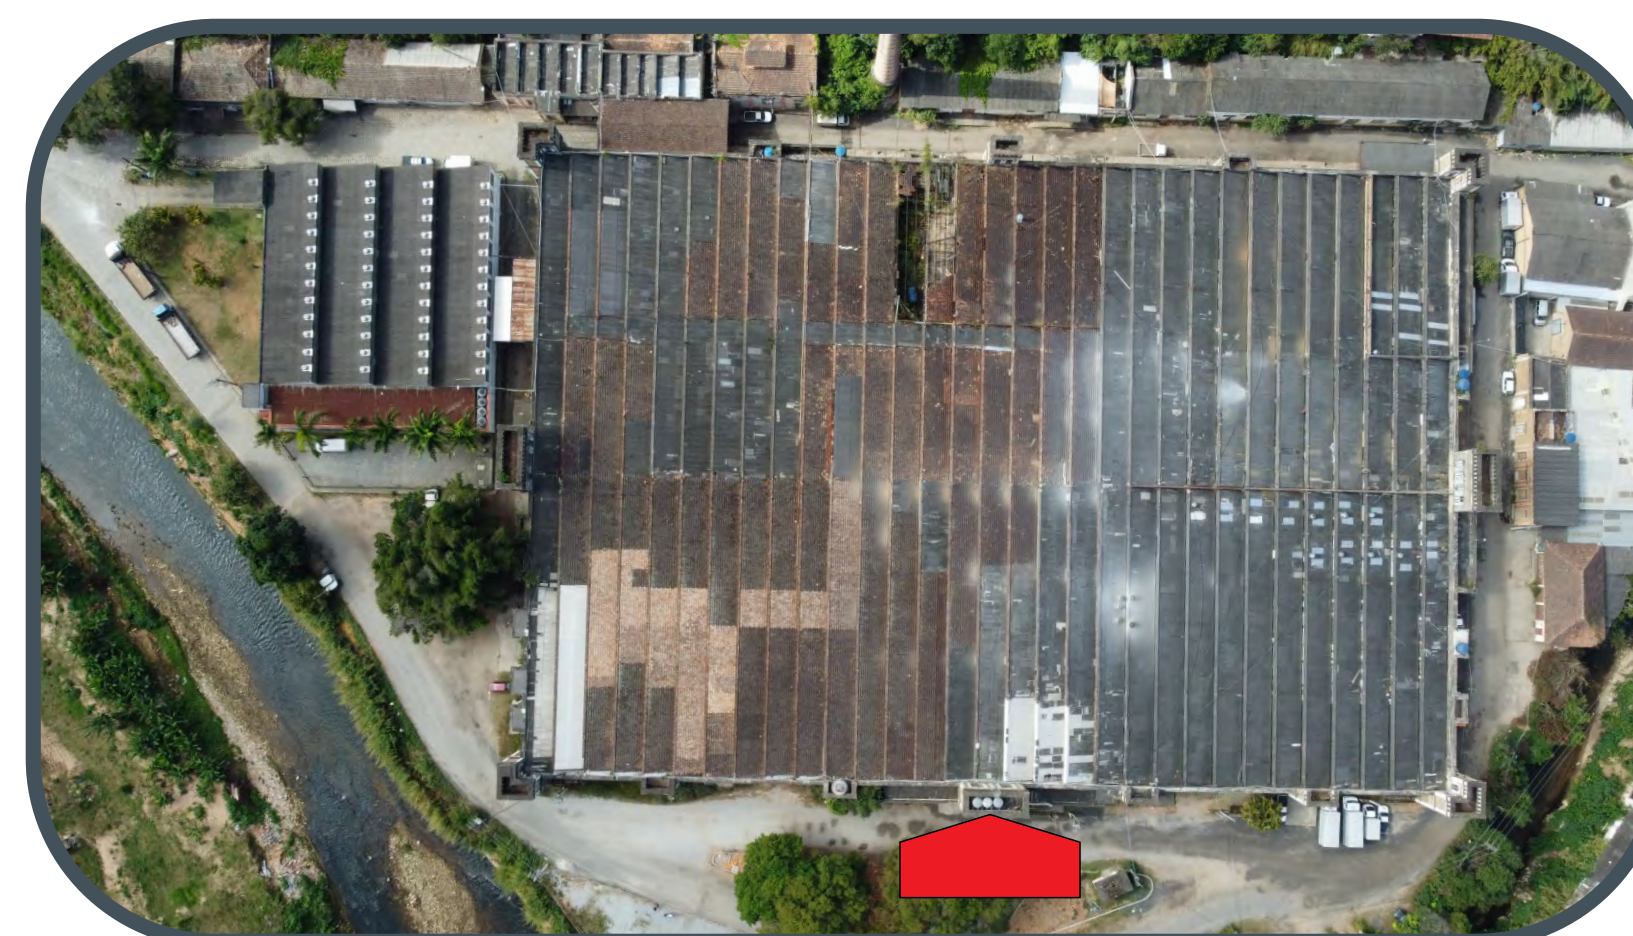
FACHADA OESTE

- DANOS NA FACHADA COMO TIJOLOS DA ESTRUTURA APARENTE, ALTERAÇÃO DE ELEMENTO ARQUITETÔNICO NÃO COMPATÍVEL COM ARQUITETURA ORIGINAL, UNIDADE ASCENDENTE AVANÇADA E FALTA DE VIDRO CAUSADOS POR VANDALISMO.

- INFESTAÇÃO BIOLÓGICA AVANÇADA, VAZAMENTO DE ESGOTO CAUSADO POR TUBULAÇÕES INSTALADAS DE FORMA PRECÁRIA, CRESCIMENTO DE VEGETAÇÃO EM VÁRIOS PONTOS DAS SANCAS E BEIRAIS, INFILTRAÇÃO E MANCHAS EM ALGUNS PONTOS POR FALTA DE SELAMENTO DA ALVENARIA.

- DESINTERESSE DOS PROPRIETÁRIOS NA MANUTENÇÃO E CONSERVAÇÃO DA CONSTRUÇÃO PERMITINDO AOS INQUILINOS QUE OS MESMO AJUSTEM DE FORMA QUE ACHAREM MELHOR SUAS NECESSIDADES EM RELAÇÃO AO USO NA CONSTRUÇÃO, DEIXANDO POR ELES PRÓPRIOS A MANUTENÇÃO POR CONTA DELES.

- PARA SOLUÇÃO DOS PROBLEMAS APONTADOS É NECESSÁRIO UMA INTERVENÇÃO DE RESTAURO VISANDO MELHOR DE FORMA CATEGORICAMENTE A CONSTRUÇÃO. APLICAR EMBOÇO E REBOCO DE QUALIDADE, SELAMENTO ADEQUADO A ESTRUTURA, INFRAESTRUTURA DE ELÉTRICA E HIDRÁULICA TOTALMENTE NOVAS, RETIRADA DE ELEMENTOS ARQUITETÔNICO ESPÚRIOS E RECUPERAÇÃO DOS MATERIAIS ORIGINAIS QUE COMPÕE AS FACHADAS.
