**UNESA - UNIVERSIDADE ESTÁCIO DE SÁ**  
**CURSO DE GRADUAÇÃO EM ARQUITETURA E URBANISMO**

**CIA PETROPOLITANA DE TECIDOS: MAPEAMENTO DE DANOS**

# MAPA DE DANOS

## FABRICA COMPANHIA PETROPOLITANA

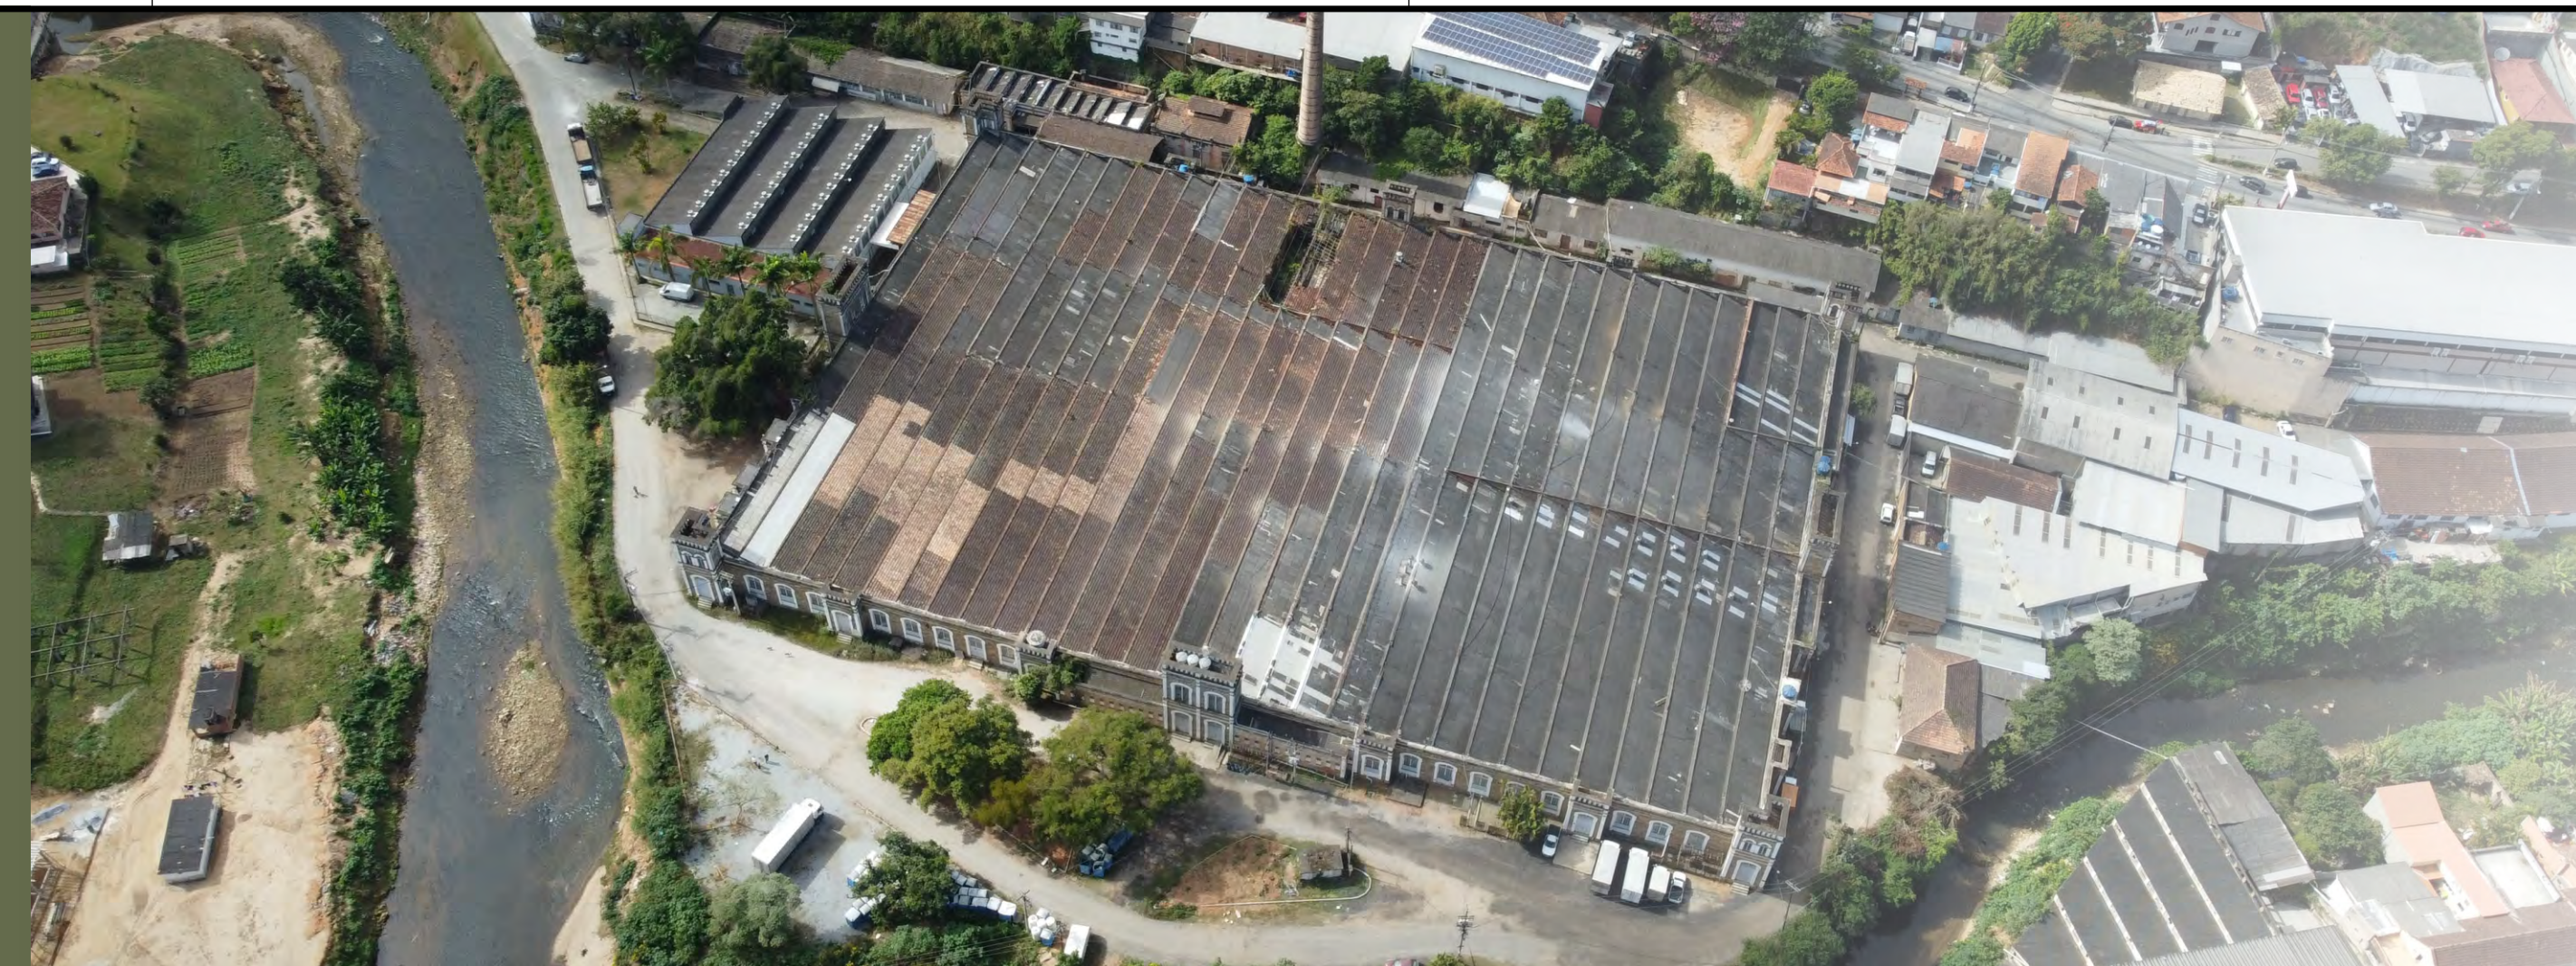
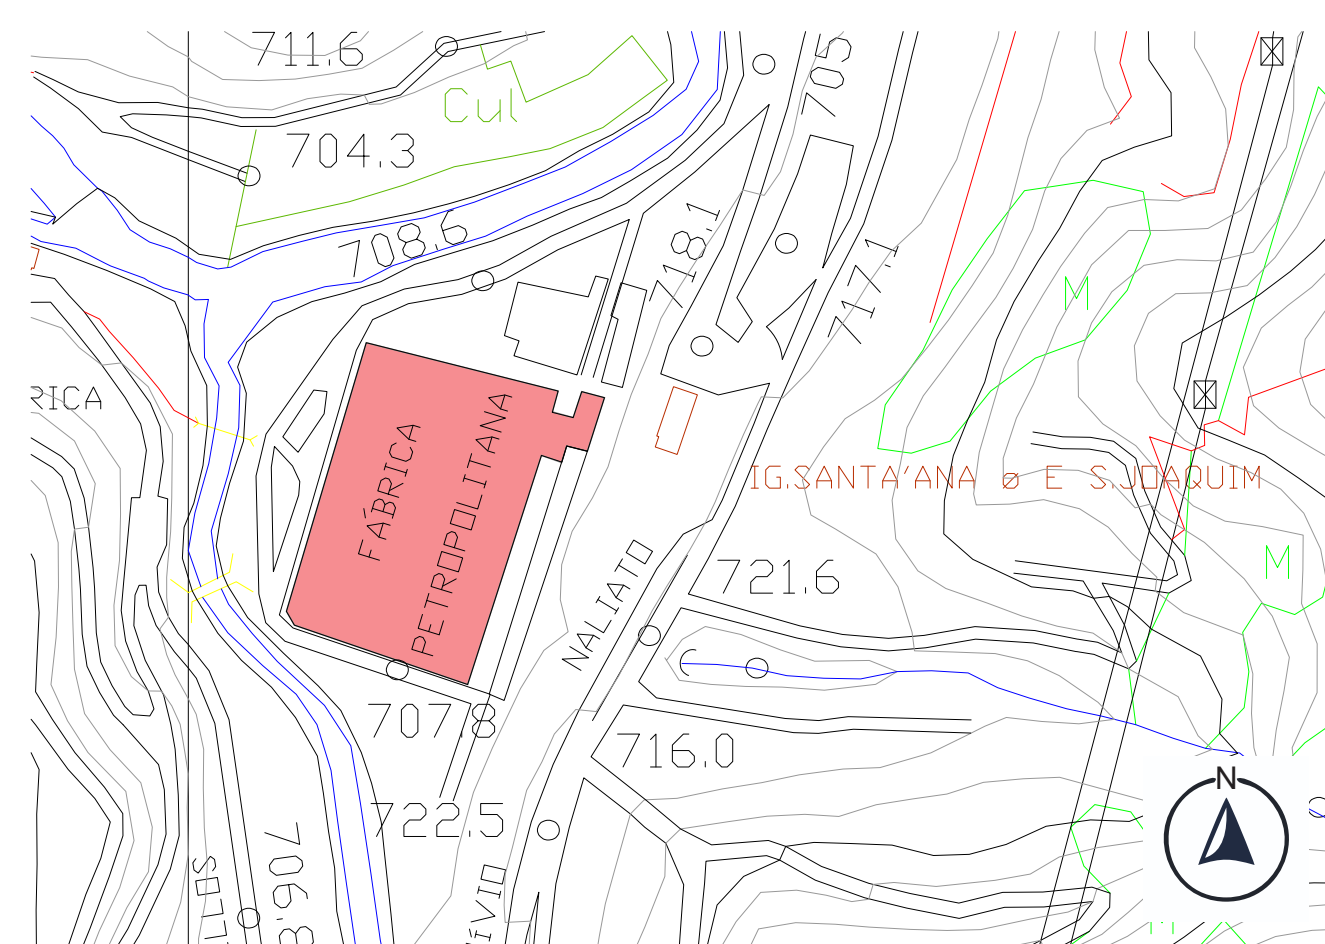
- DANOS NA FACHADA COMO TIJOLOS DA ESTRUTURA APARENTE, ALTERAÇÃO DE ELEMENTO ARQUITETÔNICO NÃO COMPATÍVEL COM ARQUITETURA ORIGINAL, UNIDADE ASCENDENTE AVANÇADA E FALTA DE VIDRO CAUSADOS POR VANDALISMO.

- INFESTAÇÃO BIOLÓGICA AVANÇADA, VAZAMENTO DE ESGOTO CAUSADO POR TUBULAÇÕES INSTALADAS DE FORMA PRECÁRIA, CRESCIMENTO DE VEGETAÇÃO EM VÁRIOS PONTOS DAS SANCAS E BEIRAIS, INFILTRAÇÃO E MANCHAS EM ALGUNS PONTOS POR FALTA DE SELAMENTO DA ALVENARIA.

- PERDA OU QUEBRA DE VIDROS DAS ESQUADRIAS
- FECHAMENTO COM PLACA DE AÇO GALVANIZADAS
- TIJOLO DA ESTRUTURA APARENTE
- REBOCO DEGRADADO POR INTEMPÉRIES
- ELEMENTO ARQUITETÔNICO QUE NÃO FAZ PARTE DA ESTRUTURA ORIGINAL

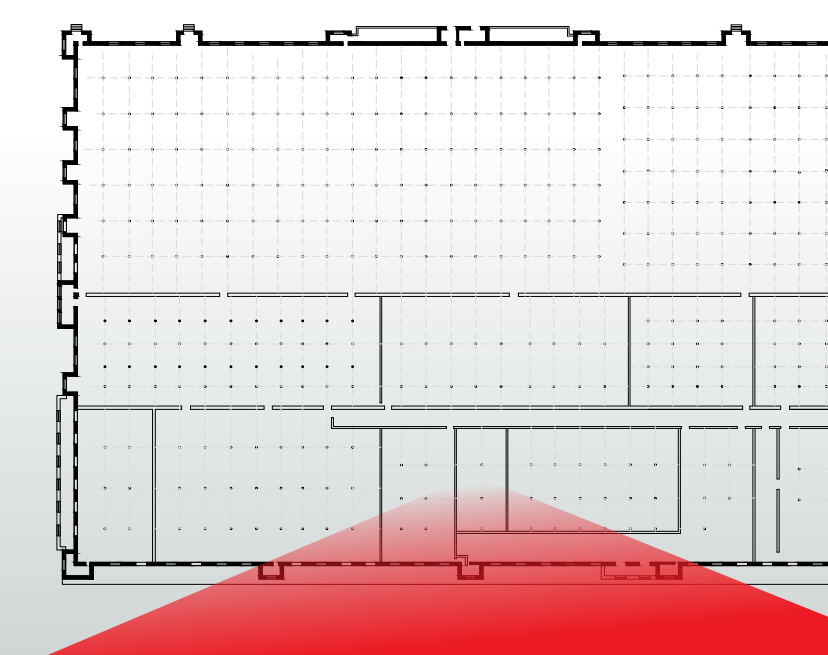
- DESINTERESSE DOS PROPRIETÁRIOS NA MANUTENÇÃO E CONSERVAÇÃO DA CONSTRUÇÃO PERMITINDO AOS INQUILINOS QUE OS MESMO AJUSTEM DE FORMA QUE ACHAREM MELHOR SUAS NECESSIDADES EM RELAÇÃO AO USO NA CONSTRUÇÃO, DEIXANDO POR ELES PRÓPRIOS A MANUTENÇÃO POR CONTA DELES.

- PARA SOLUÇÃO DOS PROBLEMAS APONTADOS É NECESSÁRIO UMA INTERVENÇÃO DE RESTAURO VISANDO MELHOR DE FORMA CATEGORICAMENTE A CONSTRUÇÃO. APLICAR EMBOÇO E REBOCO DE QUALIDADE, SELAMENTO ADEQUADO A ESTRUTURA, INFRAESTRUTURA DE ELÉTRICA E HIDRÁULICA TOTALMENTE NOVAS, RETIRADA DE ELEMENTOS ARQUITETÔNICO ESPÚRIOS E RECUPERAÇÃO DOS MATERIAIS ORIGINAIS QUE COMPÕE AS FACHADAS.
